KLIZIŠTE “KOSTANJEK”

Dr.sc. Bogdan STANIĆ

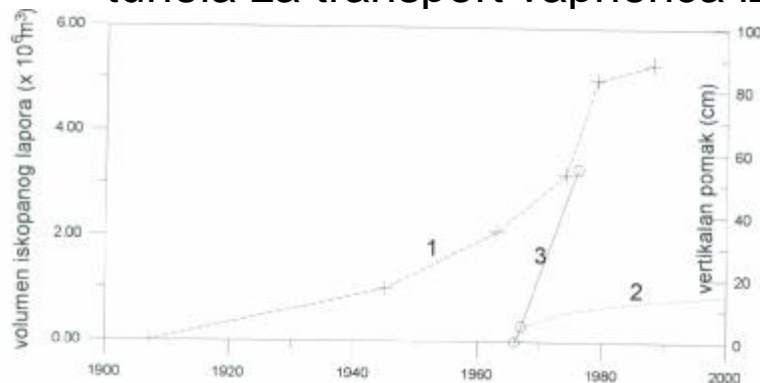
Iskopane količine lapora, pomak repera (BM1) s vremenom:
1-volumen iskopa u vremenu, 2-računan i početno opažan pomak repera (BM1) u vremenu, 3-mjereni pomak repera (BM1)

- n **1976.** Pomak repera (BM1) izmjereno polovinom 1975. pokazao je da se njegovo izdizanje povećavalo linearno s vremenom i tada je iznosilo više od 4 puta više od izračunate konačne veličine bujanja, koje je kroz to vrijeme već moralo prestati. To je bio očiti dokaz da bujanje lapora nije moglo biti uzrokom svih uočenih pomaka na zgradama stare tvornice, tunela za transport vapnenca iz kamenoloma i na uređajima nove tvornice.

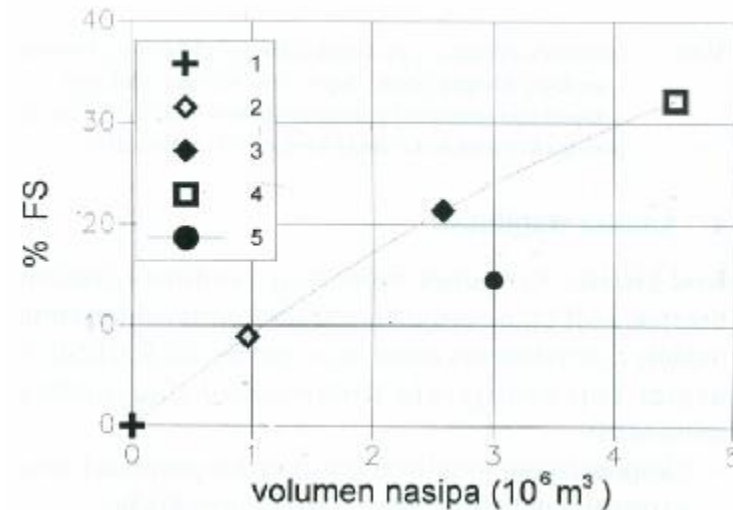
- Povećanje faktora sigurnosti nasipavanjem u nožici: 1-stanje iskopa 1988; 2-nasipavanje do kote 140 m n.m.; 3-nasipavanje do kote 150 m n.m.; 4-nasipavanje do kote 160 m n.m.; 5-stanje iskopa 1963.

- n Klizište “Kostanjek” je aktivno.
- n Račun klizanja pokazuje da se klizanje odvija uz rezidualnu čvrstoću materijala, te se ne očekuju brzi pokreti.
- n Efikasna asanacija dreniranih, polaganih klizanja moguća je promjenom režima podzemne vode i preraspodjelom masa.
- n Preraspodjelu masa moguće je obzirom na urbanizirano zaleđe provesti jedini nasipavanjem u nožici, tj. vraćanjem materijala iz područja iz kojeg je eksploatiran lapor.
- n Račun proveden na prezentiranom 3D modelu uz nasipavanje u nožici do kota 140-160 m.n.m., pokazuje da bi se zadovoljavajuće povećanje sigurnosti na klizanje postiglo uz nasipavanje $2-3 \times 10^6$ m³ materijala.

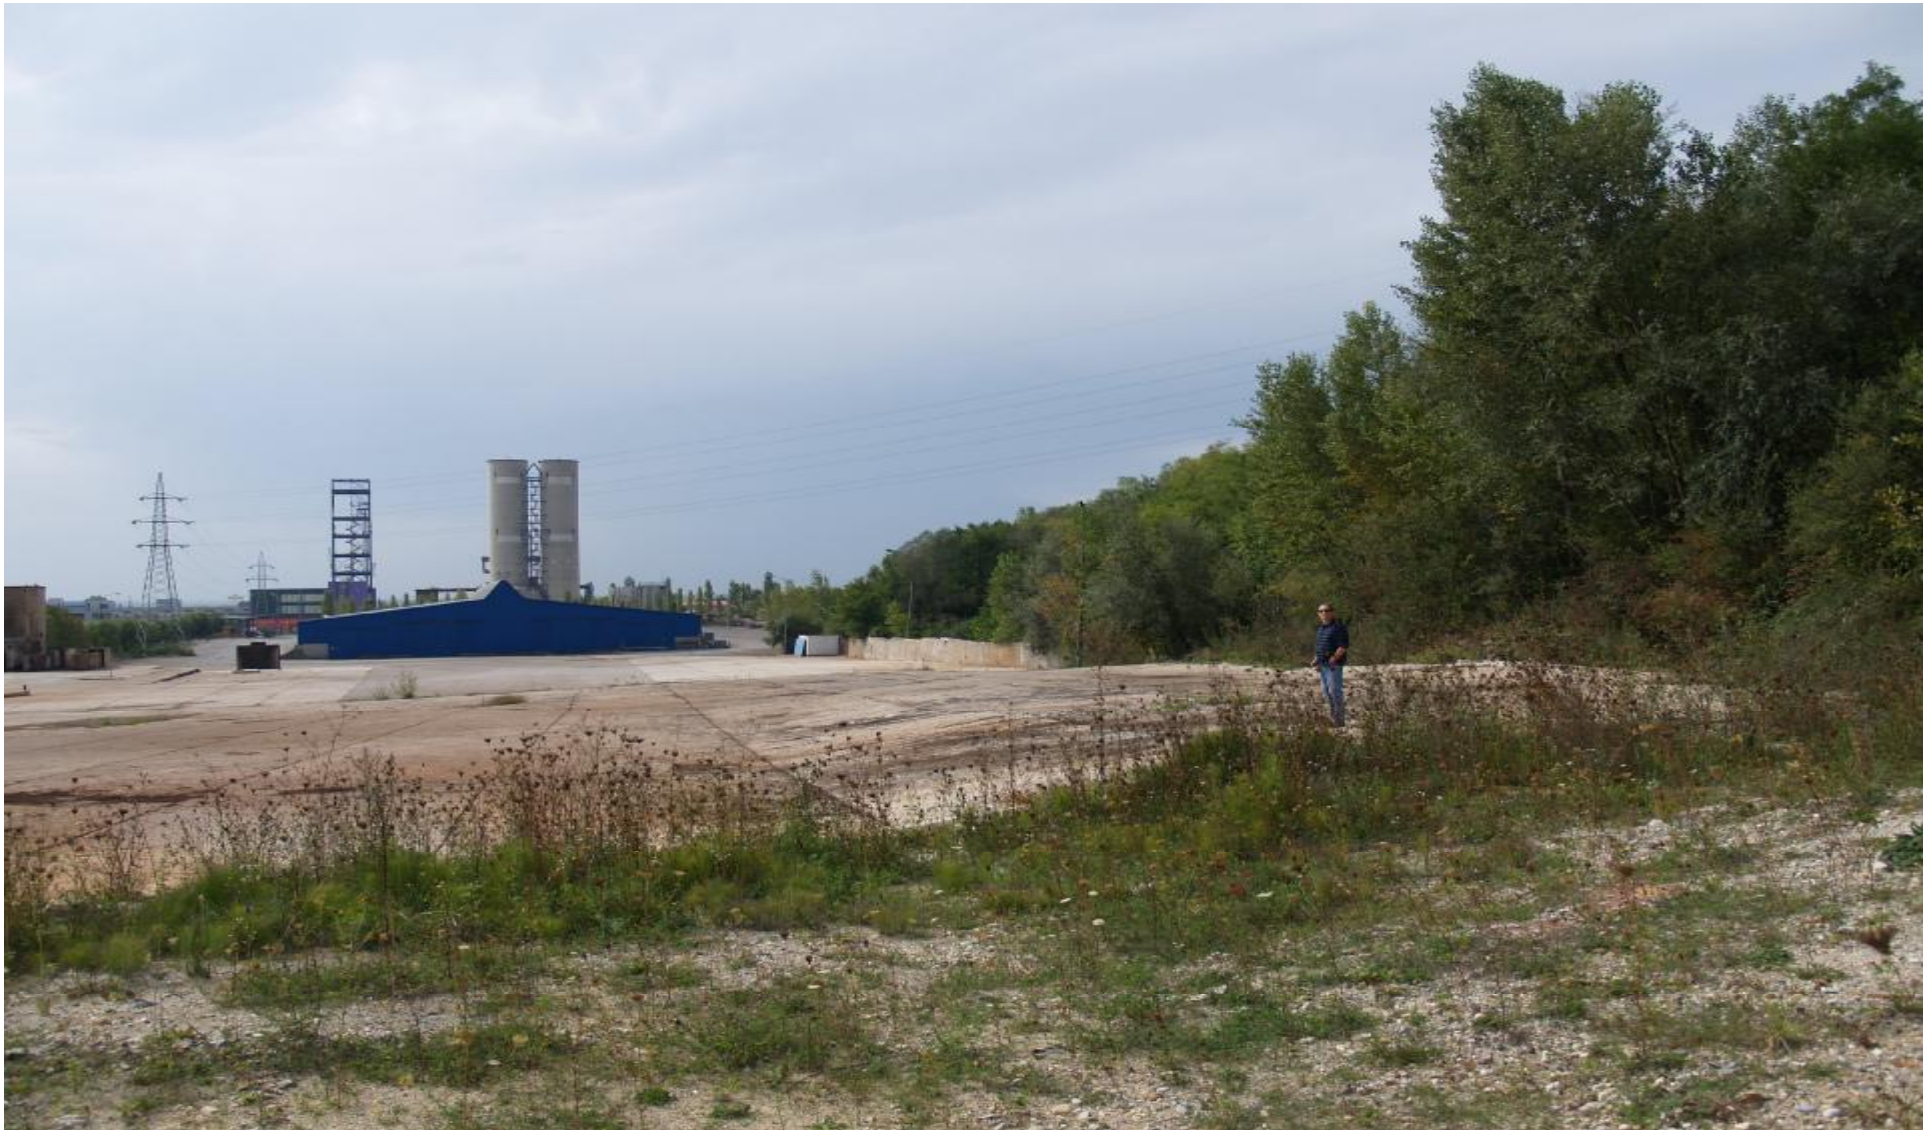
Sadašnje stanje-iseljena tvrtka CIOS

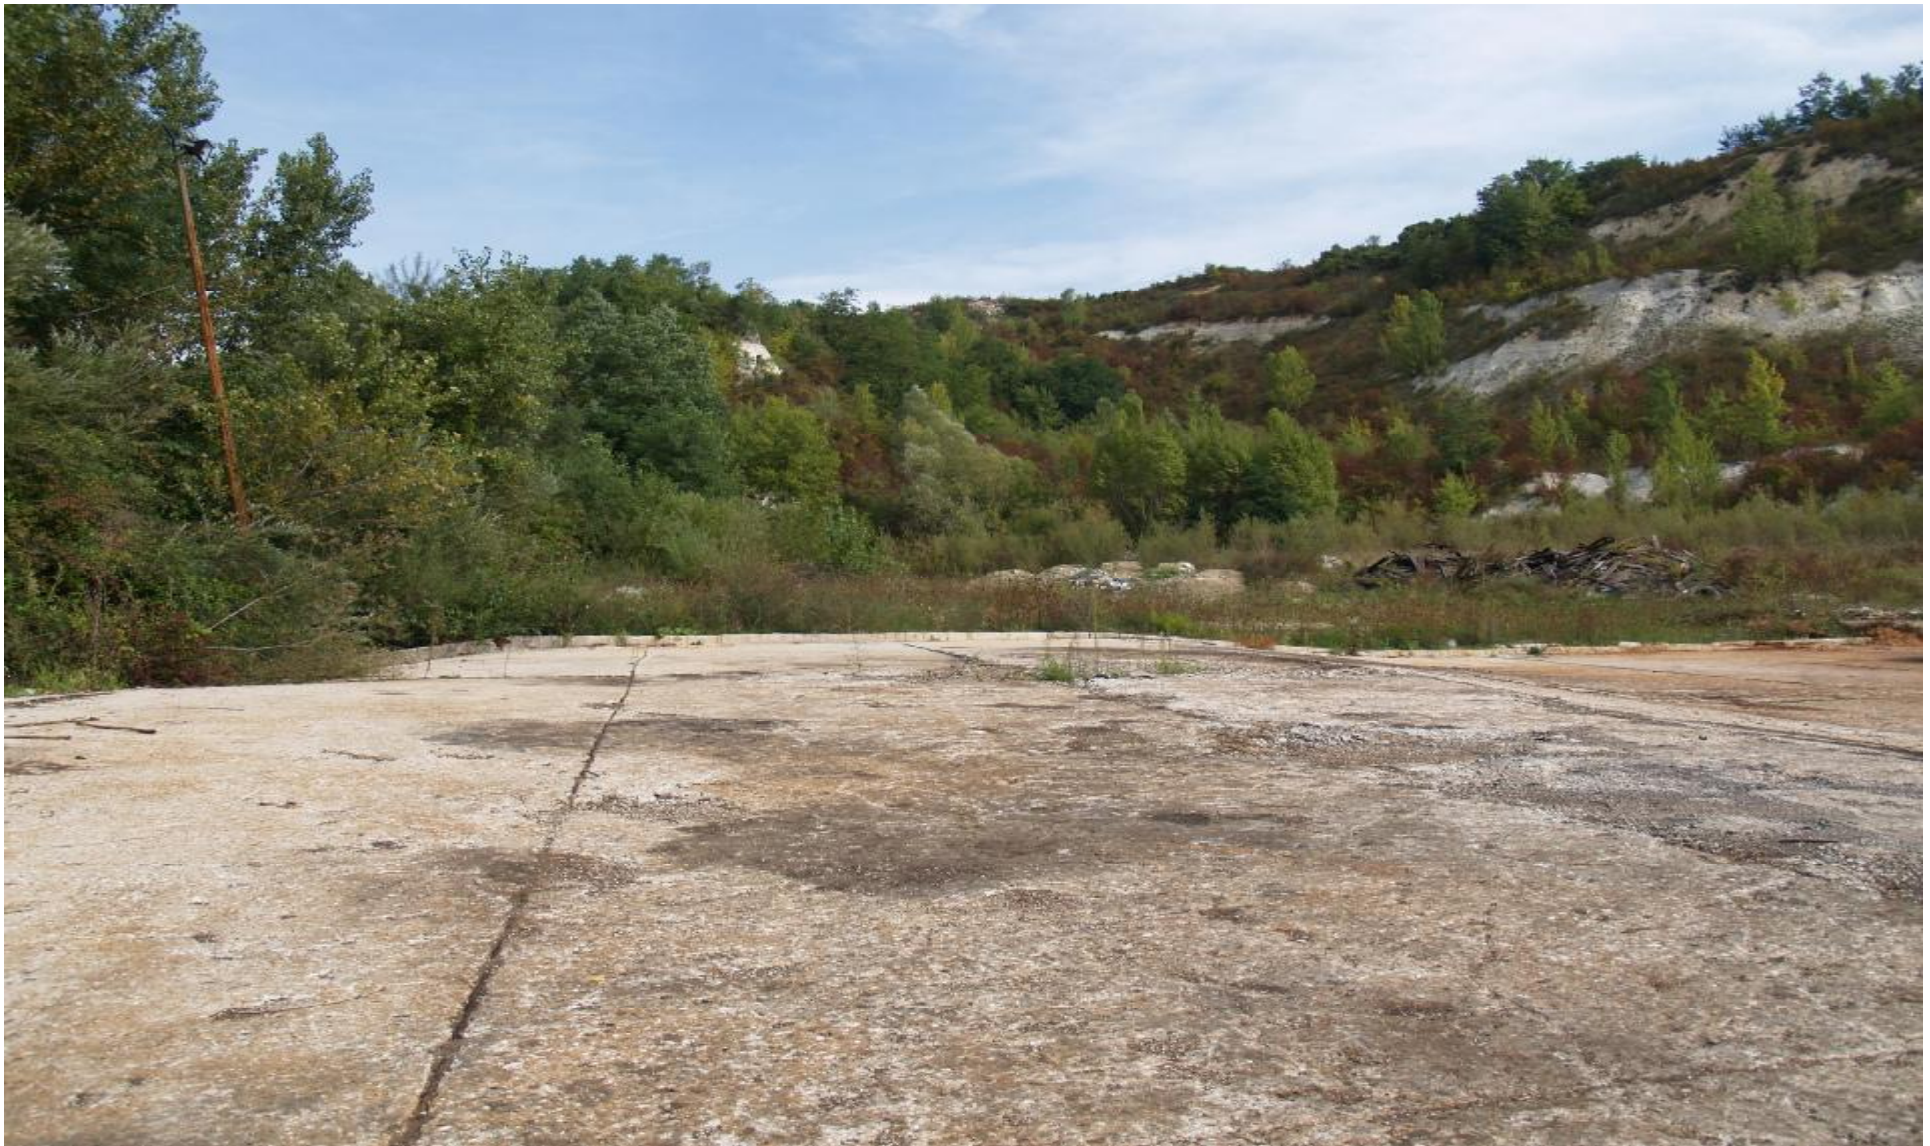
Pogled prema izlazu iz tunela

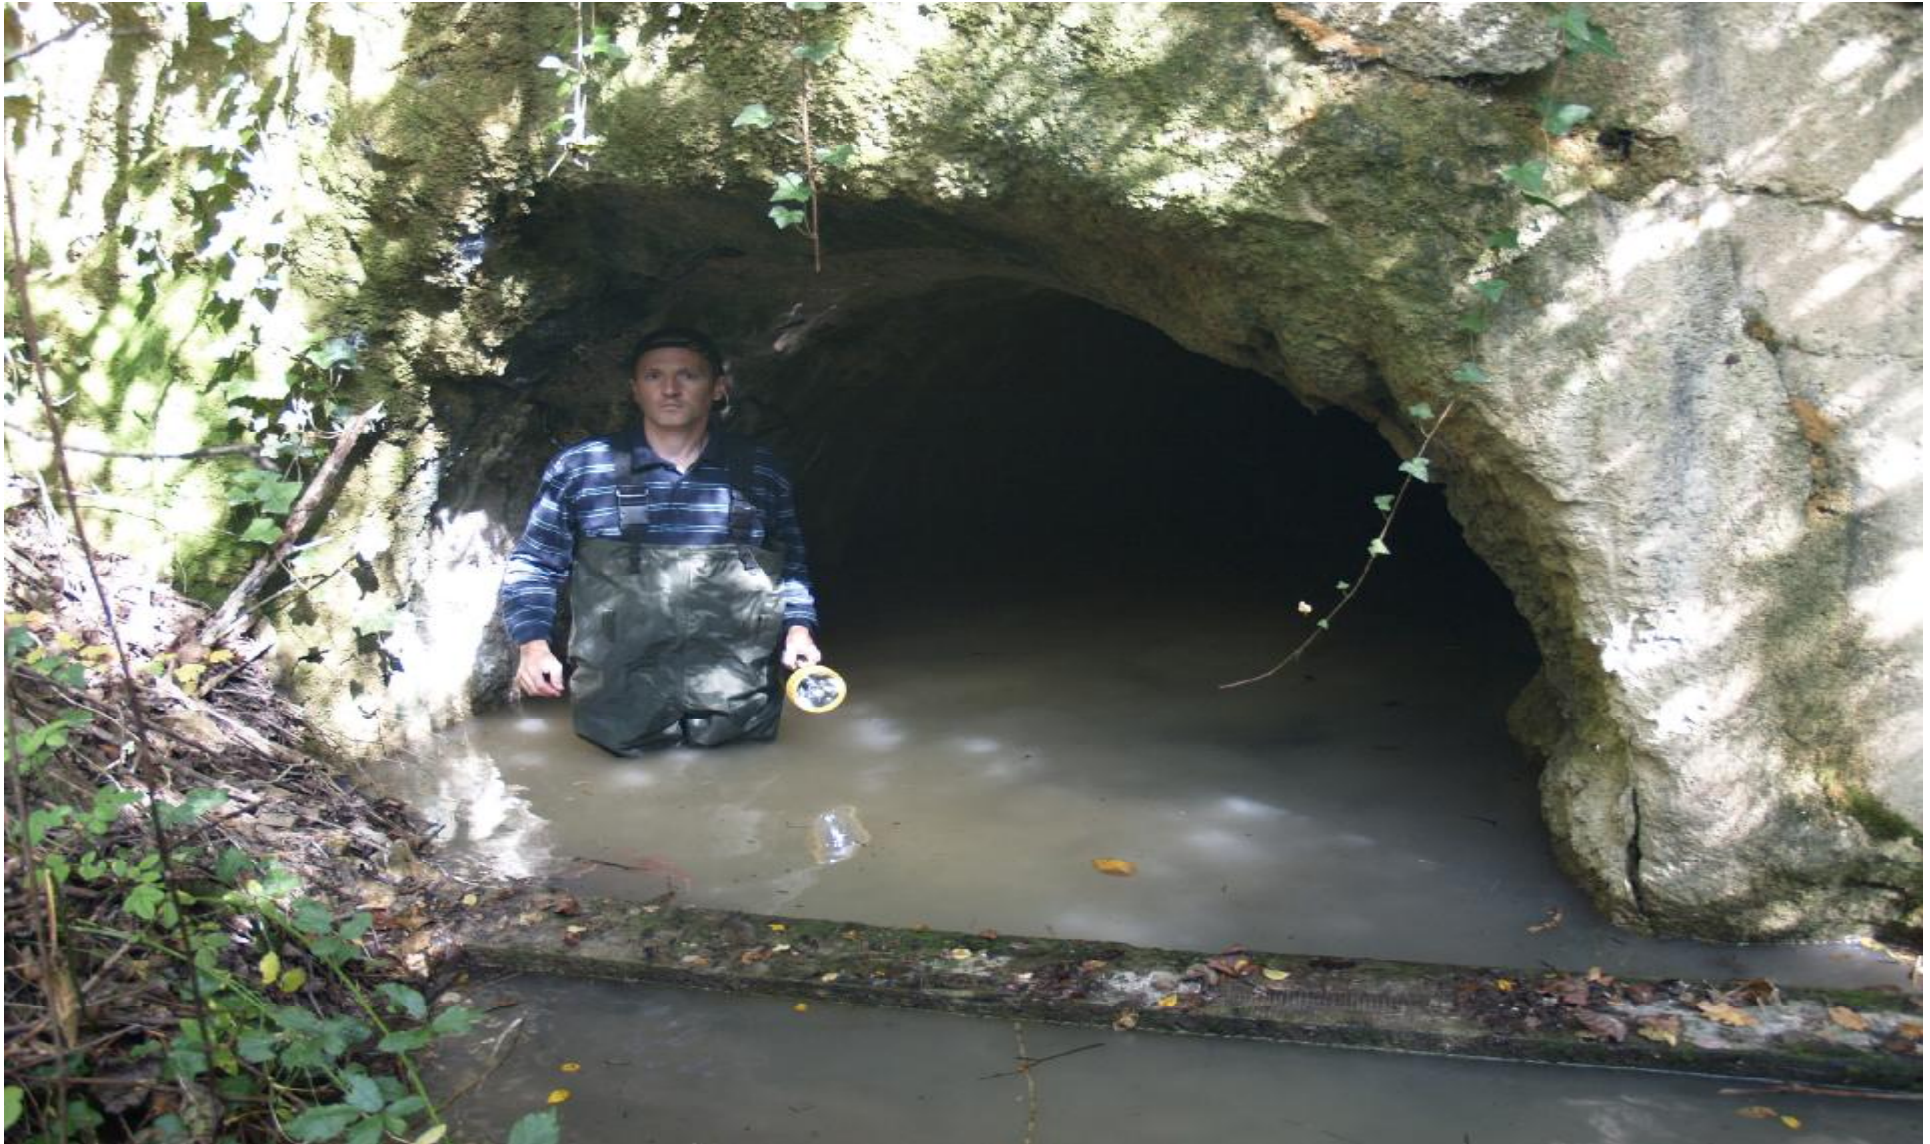
Tunel - izlaz

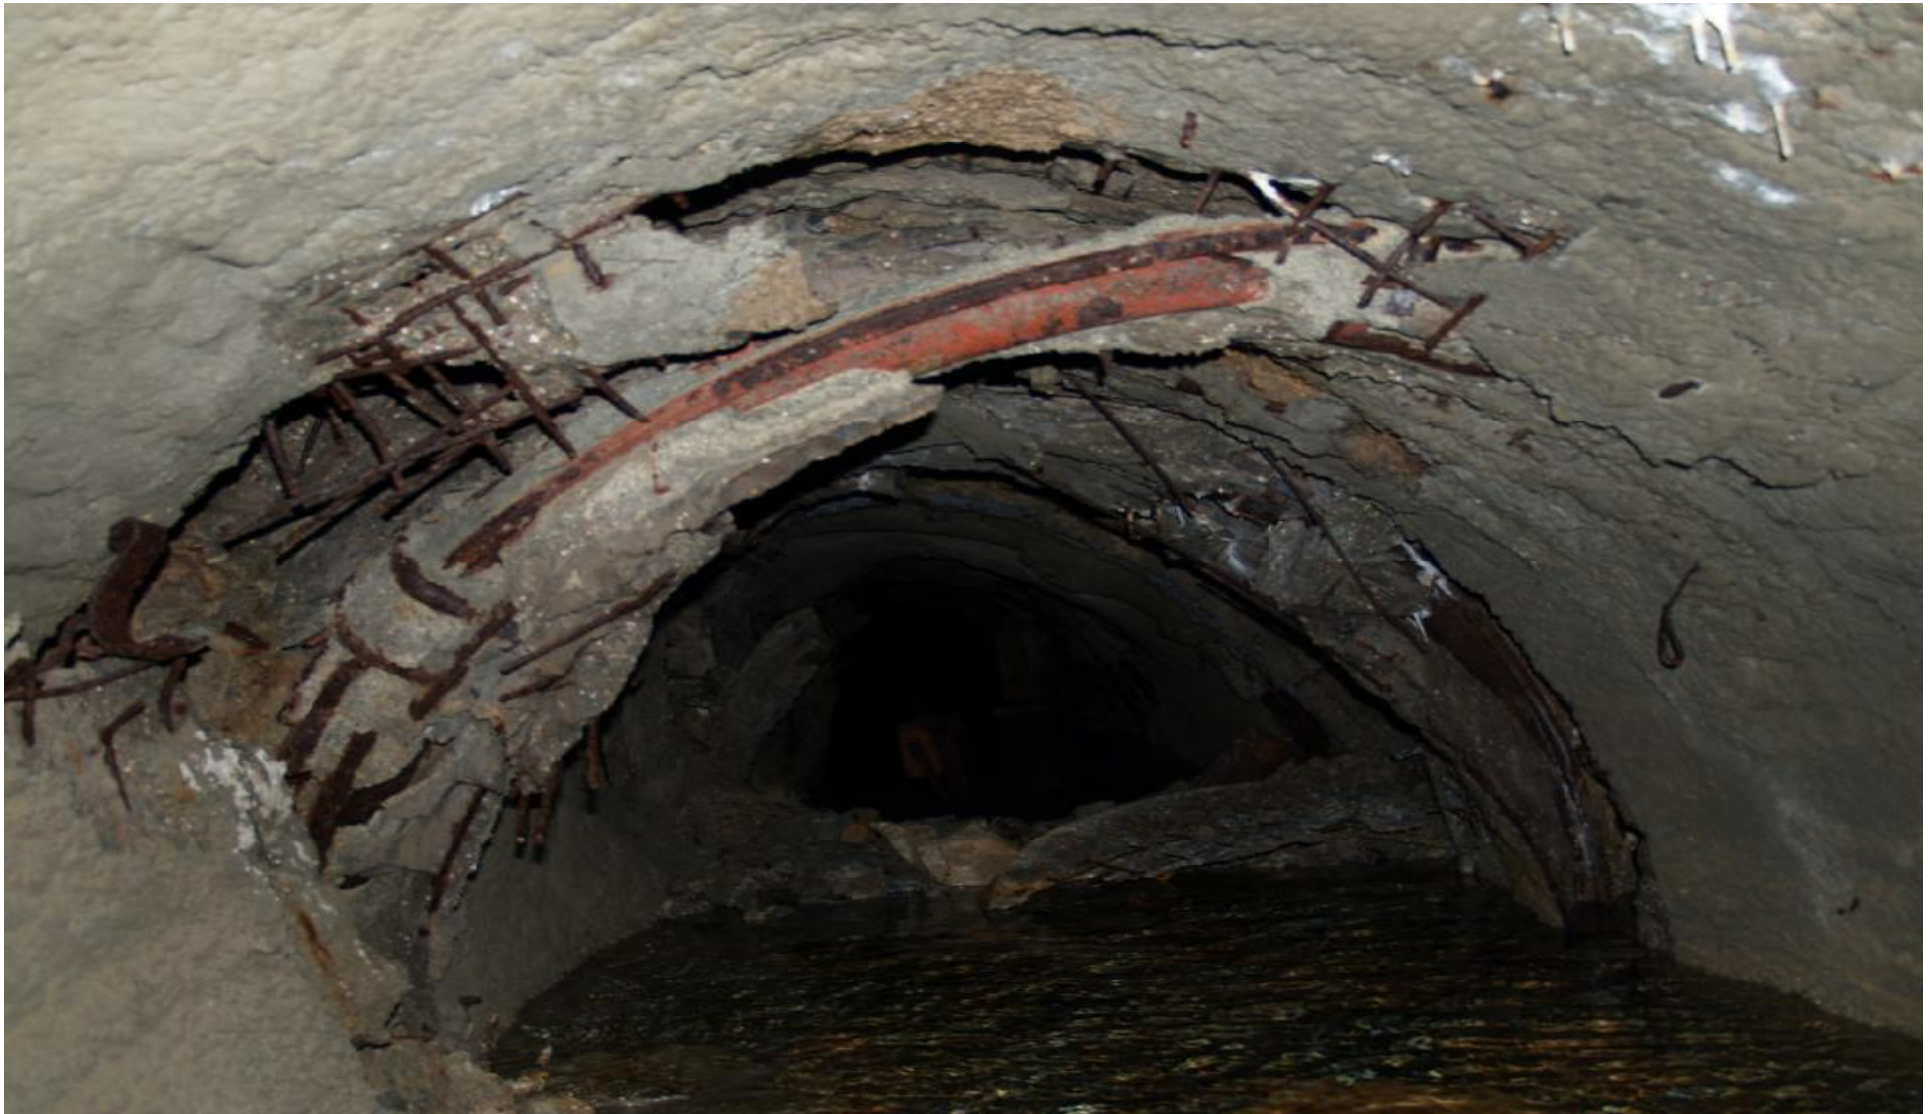
Tunel - pred končnim urušavanjem

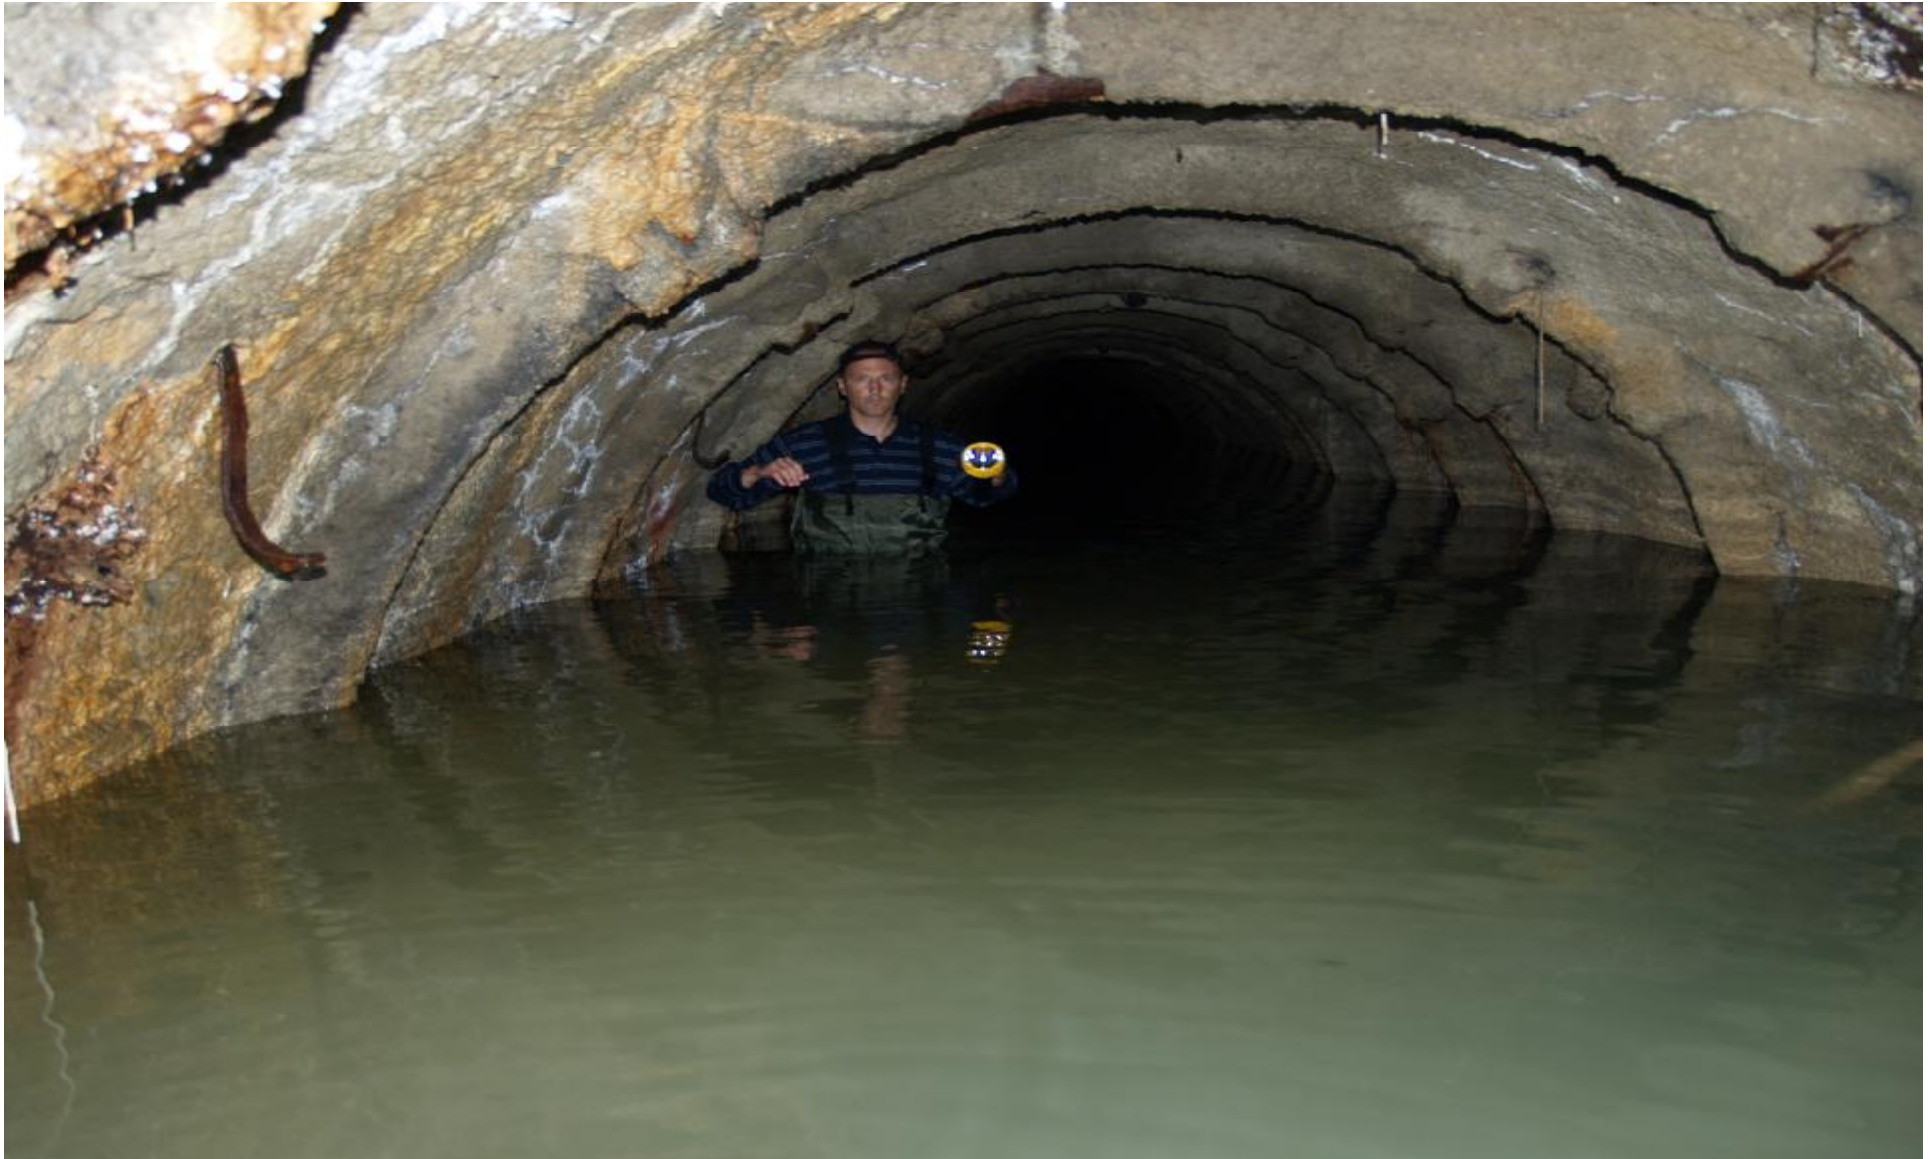
Tunel-ustor vode

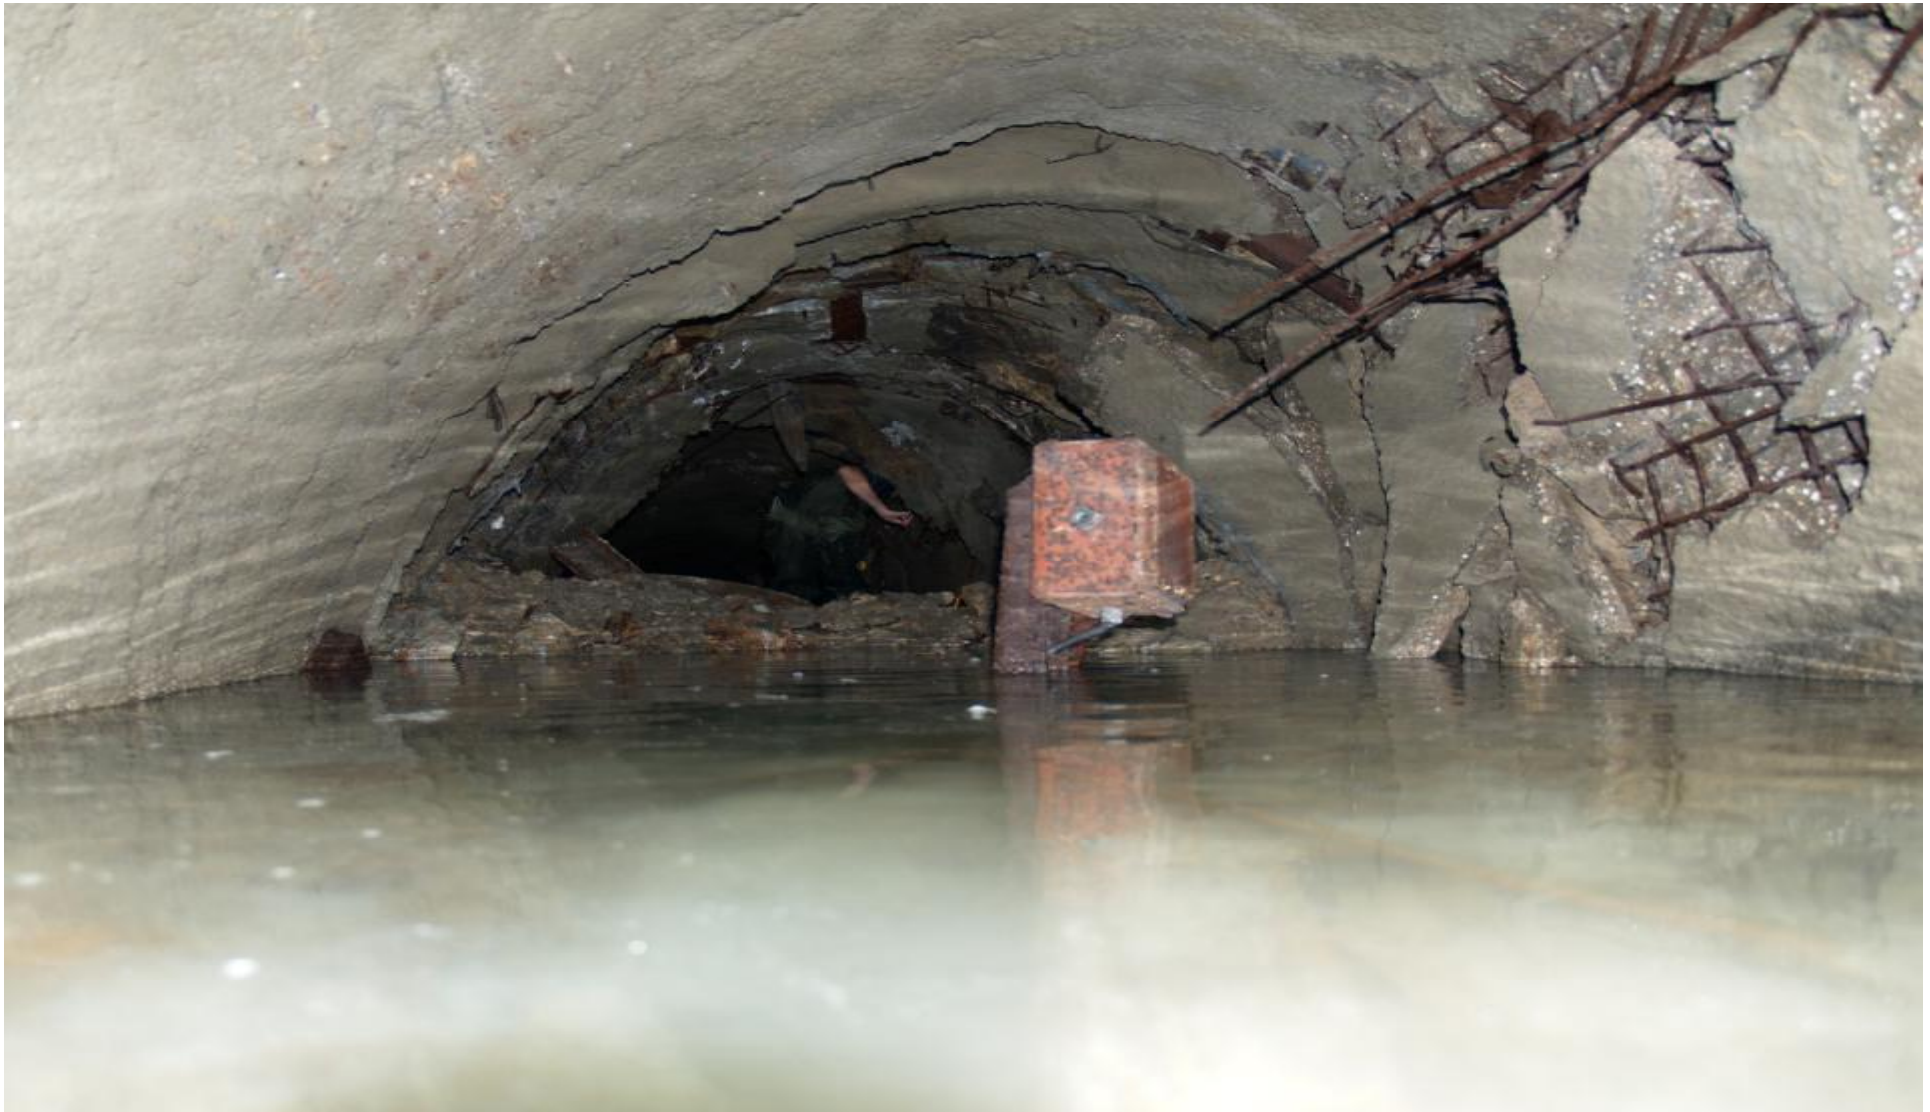
Tunel-urušavanje i uspor vode

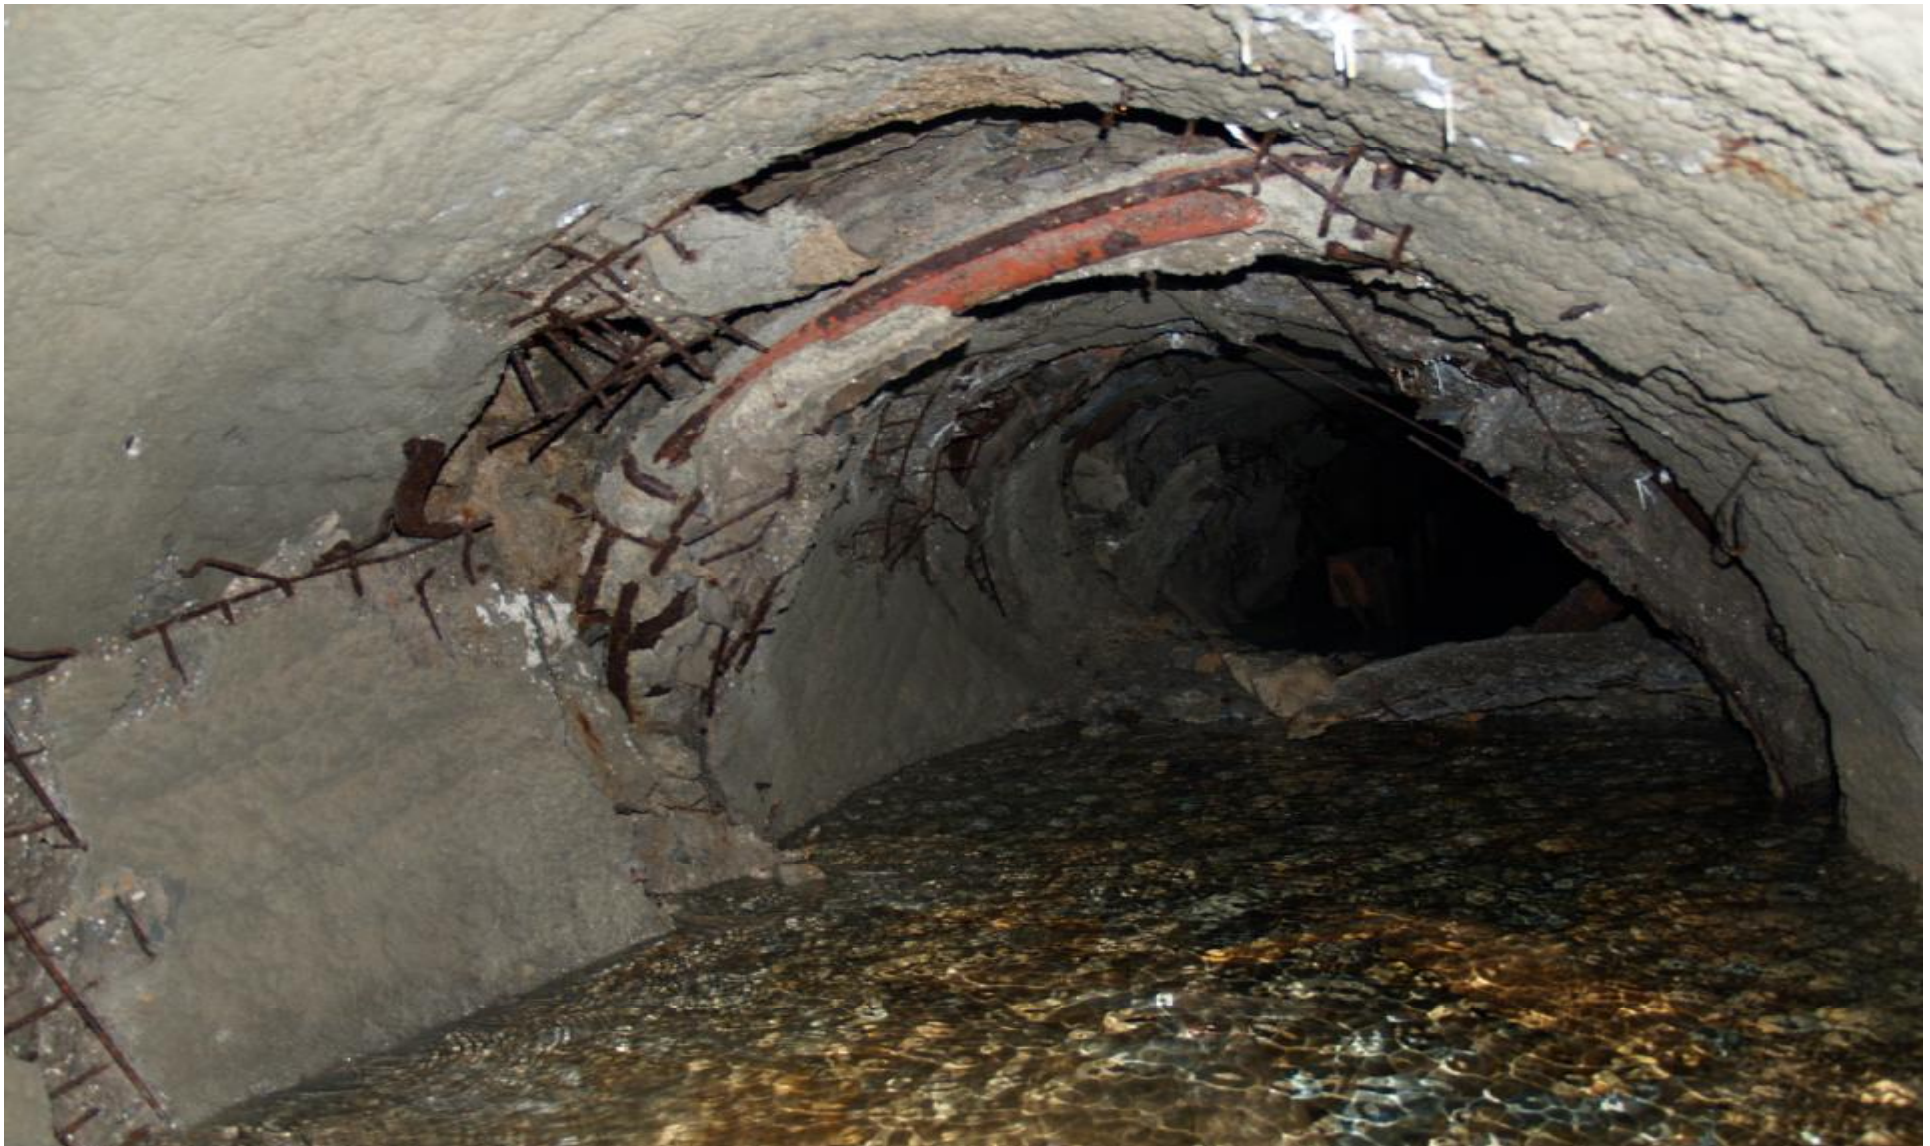
Tunel-još malo i gotovo
